УВЕДОМЛЕНИЕ
за инвестиционно предложение

Уведомявам Ви, че Община Враца има следното инвестиционно предложение:
„Основен ремонт на Паметник на Христо Ботев, както и прилежащите му паркови и композиционни елементи по чл.140 от ЗУТ, в УПИ III, кв. 45 по плана на ЦГЧ - град Враца, п.и.12259.1020.198, Община Враца, град Враца“.

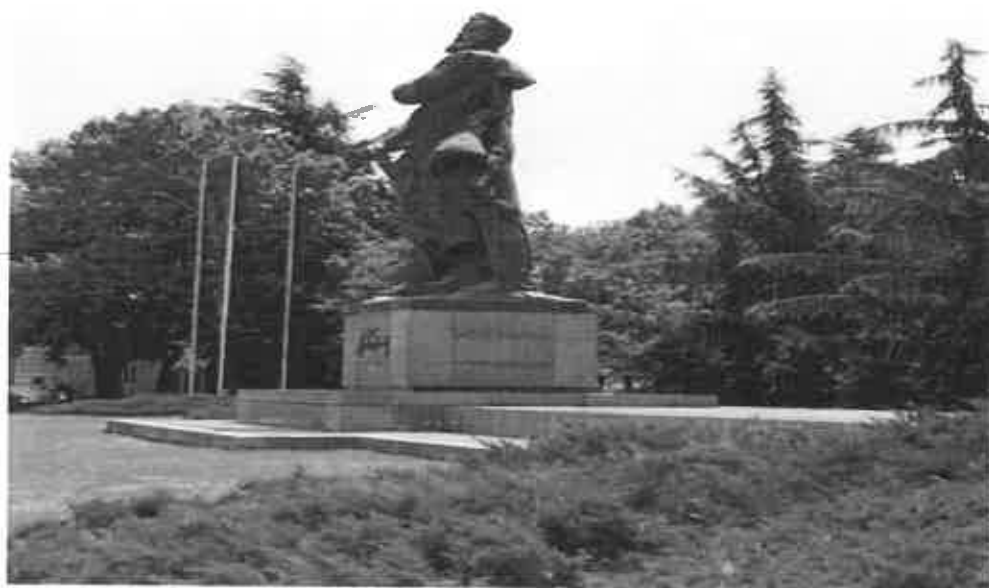
Статуята на Христо Ботев е експонирана върху постамент с размери 300/300/11204 см облицован в ъглите с масивни гранитни блокове 70/70/h63 см и гранитни плочи между тях с размери 160/63/2 см. Има цокъл висок 15 см. От северната част на постамента е изложен подписа на Христо Ботев от месингова отливка с дебелина 1 см. Този постамент стъпва върху по-голям с размери 560/560/h90 см, облицован също с гранитни плочи и масивни блокове. Основата е от цокъл с височина 30 см, който е ограден с масивни блокове с размери 140/35/h30 см, 105/35/h30 см и 70/35/h30 см. От западната страна има тераса повдигната с 3 стъпала от запад и от

, изток. От запад има стена (1662/70/Н180 см), върху която от северната страна има изписан бронзов надпис „Тоз, който падне в бой за свобода, той не умира“. От западната страна има две стъпала от гранит, които контрастират с гранитната настилка и трябва да бъдат подменени. Има множество плочи с отчупени ръбове и ъгли, нарушена линия на фугировките, хлътнали плочи и разместени фуги. Има и участъци с правени в миналото реставрации, които ясно се открояват (различават) от оригинала. Необходимо е архитектурната част да се реставрира от специалист по каменоделски работи.

- Двете стъпала от гранит разположени от западната страна е необходимо да се демонтират и да се сложат нови от масивни блокове от гранит с размери 350/35/20 см.(3бр.), максимално близък до оригиналния.

- Западната алея да се нивелира и да се подменят две спукани плочи от варовикови плочи (врачански камък) с размери 52/74 см и 37/74 см.
- Настилката по северната алея да се демонтира и да се положат нови варовикови плочи с размери 52/74 см и 37/74 см, както е показано на чертежите към проекта.

- На гранитните плочи да се възстанови тяхната равнинност в общата плоскост на съответната страна на реставрацията. Всички хлътнали плочи се възстановяват, така, че да се получи една обща плоскост, за всяка от страниците на архитектурната част.

- Демонтират се плочите по настилките (общо 205,80кв.м.) и се полага замазка с минимален наклон за оттичане. Връщат се гранитните плочи (70x70см) и се допълват с нови където липсват. Новите плочи се поставят в задната част където не са видими спрямо експонирането от север на статуята.

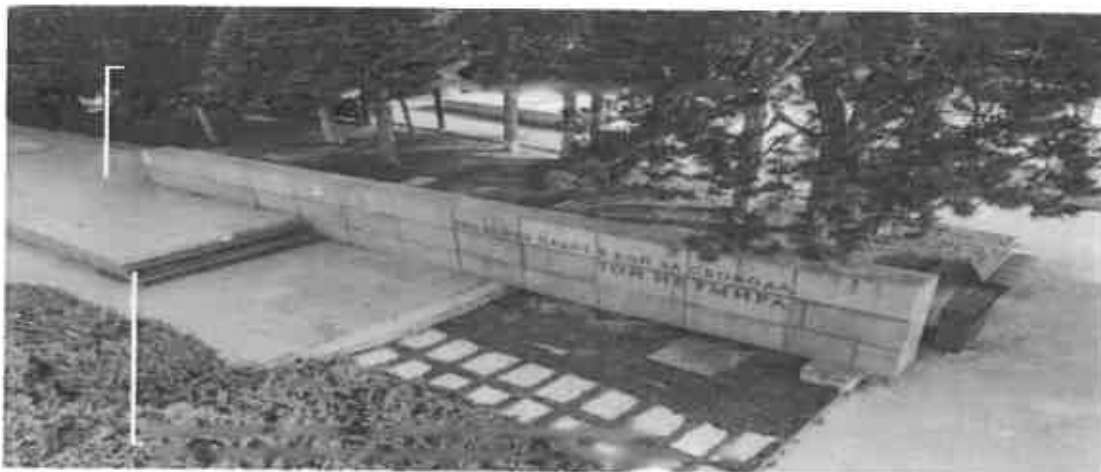
Към тази част от скулптурния ансамбъл се достига по две алеи от запад и от север през основния централен площад на град Враца. Западната алея е от варовикови плочи (врачански камък) с размери 52/74 см и 37/74 см. Забелязва се, че част от тях са разместени и не са нивелирани. Северната алея е новоизградена по време на реновацията на централния площад от съвременни паважни елементи, които са чужди за естетиката на ансамбъла и е редно да се възстанови алеята в стила на западната страна.

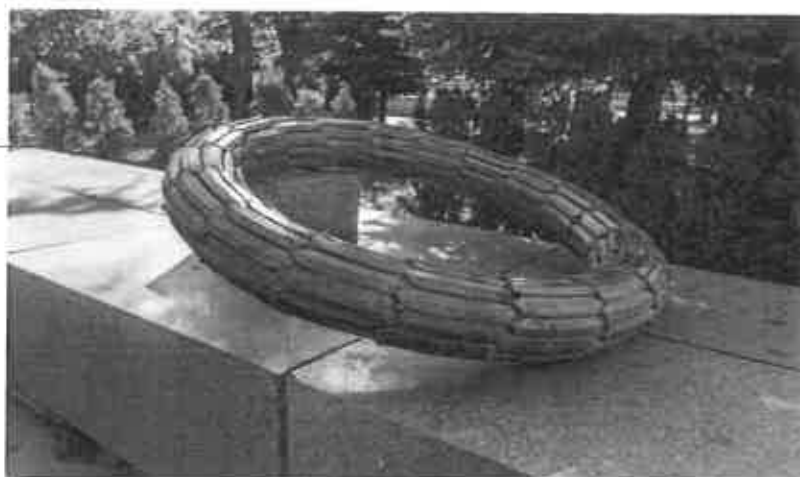
СКУЛПТУРНА ЧАСТ (венец и вечен огън): Състоянието на бронзовия венец с размери Д154 см и на вечния огън са в сравнително добро състояние. Има леки замърсявания.

АРХИТЕКТУРНА ЧАСТ (венец и вечен огън): Венецът е поставен върху постамент с размери 840/156/670 см от масивни гранитни блокове, всеки с размери 140/70/h60 см.

Цокълът е висок 10 см. Забелязват се нарушения в цокълната част и замърсявания по гранитните блокове. Целия постамент стъпва върху цокълна част на 30 см от терена, която е оградена с гранитни блокове.

Достъпа до тази част също е от север чрез алея от нови паважни елементи, които не съответстват на художествения стил на паметника. Необходимо е да се подменят с подобни Има пукнати гранитни плочи по настилката както и размествания. Няма добър наклон за оттичане на дъждовните води.

- Масивните гранитни плочи се почистват и се наместват, където е необходимо и се префугират с избрана фугираща смес от реставратора.
- Цокълната част, която е на 30 см от терена се почиства, демонтират се плочите и се прави нова замазка с наклон и се възстановява настилката като се добавят нови липсващи плочи.
- Северната алея към венеца се подменя с нова от врачански камък, подобно на западната алея и както е показано в проекта.

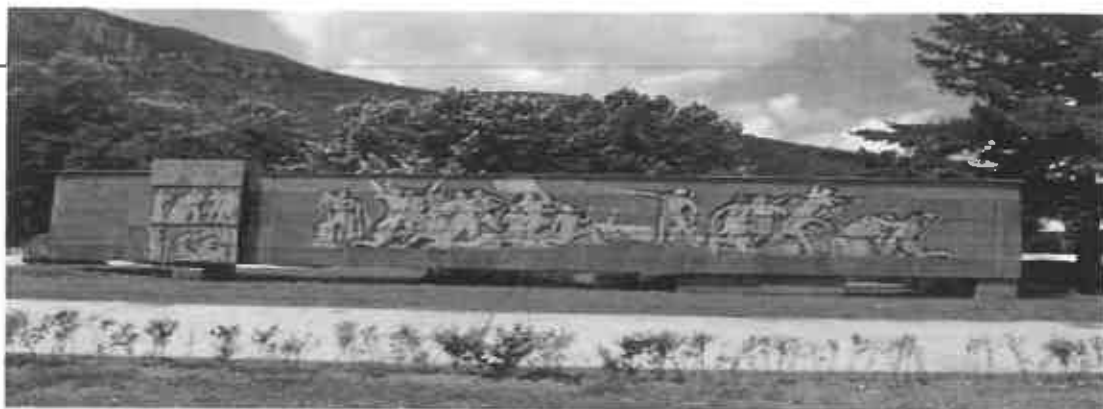
Тази част от ансамбъла е отделена от другата част от алея, която ги разделя и е разположена в затревена площ. Представлява стена с размери 1734/100/Н300 см с ориентация север-юг.

От източната страна на паметника е изобразен барелеф със четниците на Ботев, слизащи на Козлодуйския бряг. Барелефът е замърсен, но механичното му състояние е добро и е запазен.

АРХИТЕКТУРНА ЧАСТ (стена с барелеф): На гърба на монумента с барелефите, има много ярко открити петна от бели соли върху гранитната облицовка, характерни за цимента. Има липсващи и компрометиранни гранитни плочи подробно показани в чертежите. От западната страна на монумента има изсечен надпис в гранита - „Свобода или смърт юнашка“, който е замърсен от солите и трудно четим. Необходимо е да се почисти и да се оформи озеленяването така, че да се вижда надписа. От северната страна има композиция от линейни елементи изградена от масивни блокове, които на места са разместени и липсва фугиране в отделни участъци.

- Барелефът е замърсен, но механичното му състояние е добро и е запазен. Да се почисти от специалисти реставратори.
- Задължително се префугират горните хоризонтални повърхности на каменните облицовки, защото те са източник на соли.
- На гърба на каменната пластика има течове от соли, побеляване от преноса и извличането от вътрешността на архитектурната част. Има направени специални отвори за изтичане на проникналата вода предизвикала побеляване от соли. Този проблем трябва да се реши след изтичане на определено време, за да се види ефекта от реставрационните работи.
- Реставраторите трябва да вземат решение за извършените в миналото реставрационни работи - вложки, фугировки, китове. Тези, които се различават много от околната повърхност, следва да бъдат подменени чрез изчупване и

- На гърба на монумента с барелефите, има много ярко открити петна от бели соли върху гранитната облицовка, характерни за цимента.
- Да се поставят нови плочи на липсващите места, както е показано на проекта и старите, недобре залепени, да се залепят на ново.

- От западната страна на монумент има изсечен надпис в гранита - „Свобода или смърт юнашка“, който трябва да се почисти от реставратори и да се възстанови в отделни части от него.
